AÇÃO EMERGENCIAL PARA RECONHECIMENTO DE ÁREAS DE ALTO E MUITO ALTO RISCO A MOVIMENTOS DE MASSA E ENCHENTES

Itararé - São Paulo
Setembro 2016

SP_ITARARE_SR_5_CPRM
Vila Jurandir - Rua Belizário Pinto
UTM 22K 668047 E 7332220 S (SIRGAS 2000)

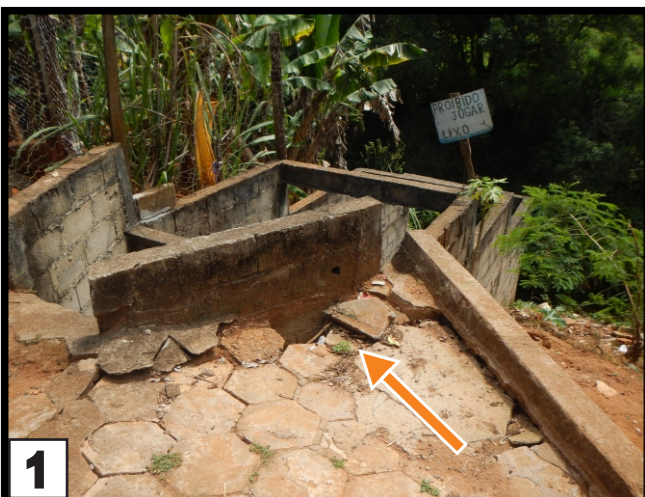
1

Descrição: Área sujeita a solapamento de margens de córrego. O setor se encontra na margem esquerda do Córrego Tatit, próximo ao centro da cidade (Fotos 1, 2, 3, 4 e 5). Foram observadas na área várias moradias apoiadas nas margens do referido córrego, muitas vezes sobre aterros lançados no local (Fotos 1, 2 e 4). O solo na região possui granulometria silto-arenosa, é bastante friável e possui várias feições erosivas ao longo das margens do referido córrego. As moradias criam um sobrepeso adicional ao solo já instável diminuindo o fator de segurança na área.

- 1) Implantação de um sistema de drenagem eficiente para águas pluviais em toda extensão do município e manutenção eficiente dos mecanismos já existentes;
- 2) Remoção de bananeiras apoiadas no fundo de moradias próximas ao Córrego.
- 3) Monitoramento das Áreas de Preservação Permanente (APP) dos rios e córregos que cortam a cidade para que as mesmas sejam preservadas;
- 4) Coibir a ocupação irregular em áreas potencialmente alagáveis e de elevada instabilidade;
- 5) Formação de líderes comunitários para apoiar a Defesa Civil Municipal;
- 6) Palestras visando uma conscientização ambiental e em relação as áreas de risco do município;
- 7) Manutenção periódica das vias, calçadas e dos mecanismos de drenagens existentes.
- 8) Desassorear córregos e rios para que em eventos de chuvas intensas as águas tenham a vazão necessária.

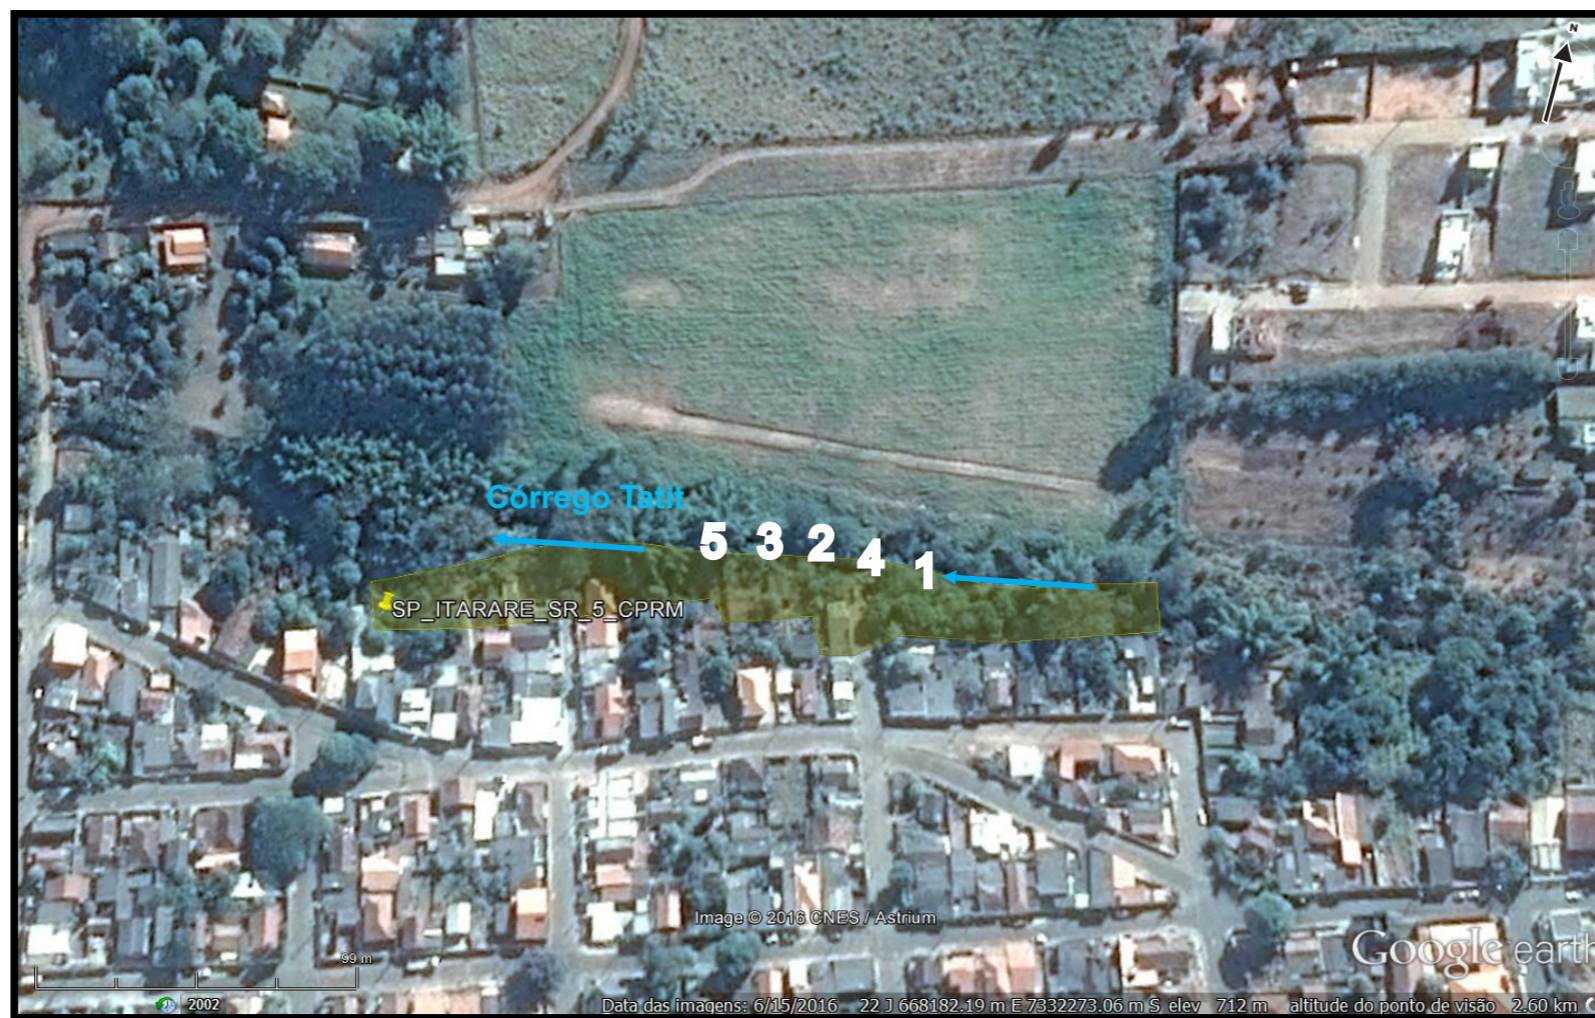
3

Foi observada também ausência de mecanismos de drenagem de águas pluviais e servidas que são lançadas diretamente sobre as margens do córrego potencializando os processos erosivos na região.

Tipologia do Processo: Solapamento de margens de Córrego

Grau de Risco: Alto - R3
